# 除去土壌再生利用実証事業について

平成30年3月29日  
環境省

# 除去土壌再生利用実証事業

# 南相馬市における実証事業

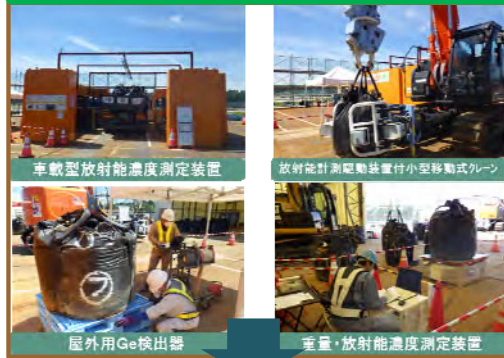
a. (受入時)スクリーニング

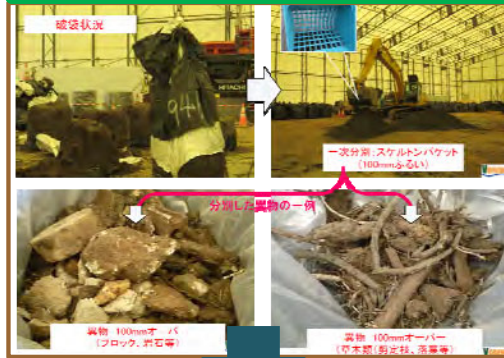
b. 破袋・一次分別 (大きい異物の除去)

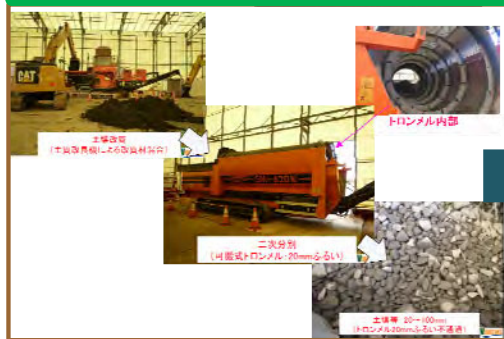
c. 改質・二次分別 (小さな異物の除去)

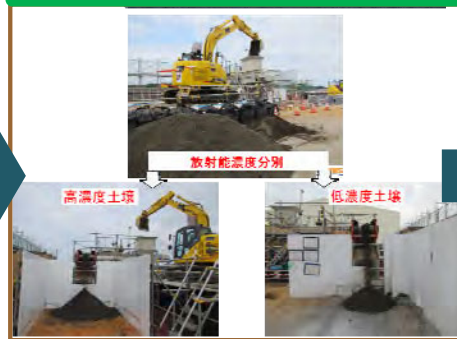
d. 濃度分別

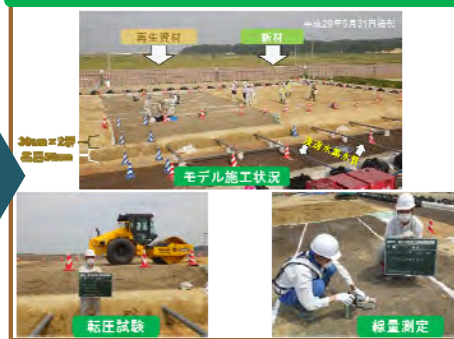
e. 試験盛土の施工

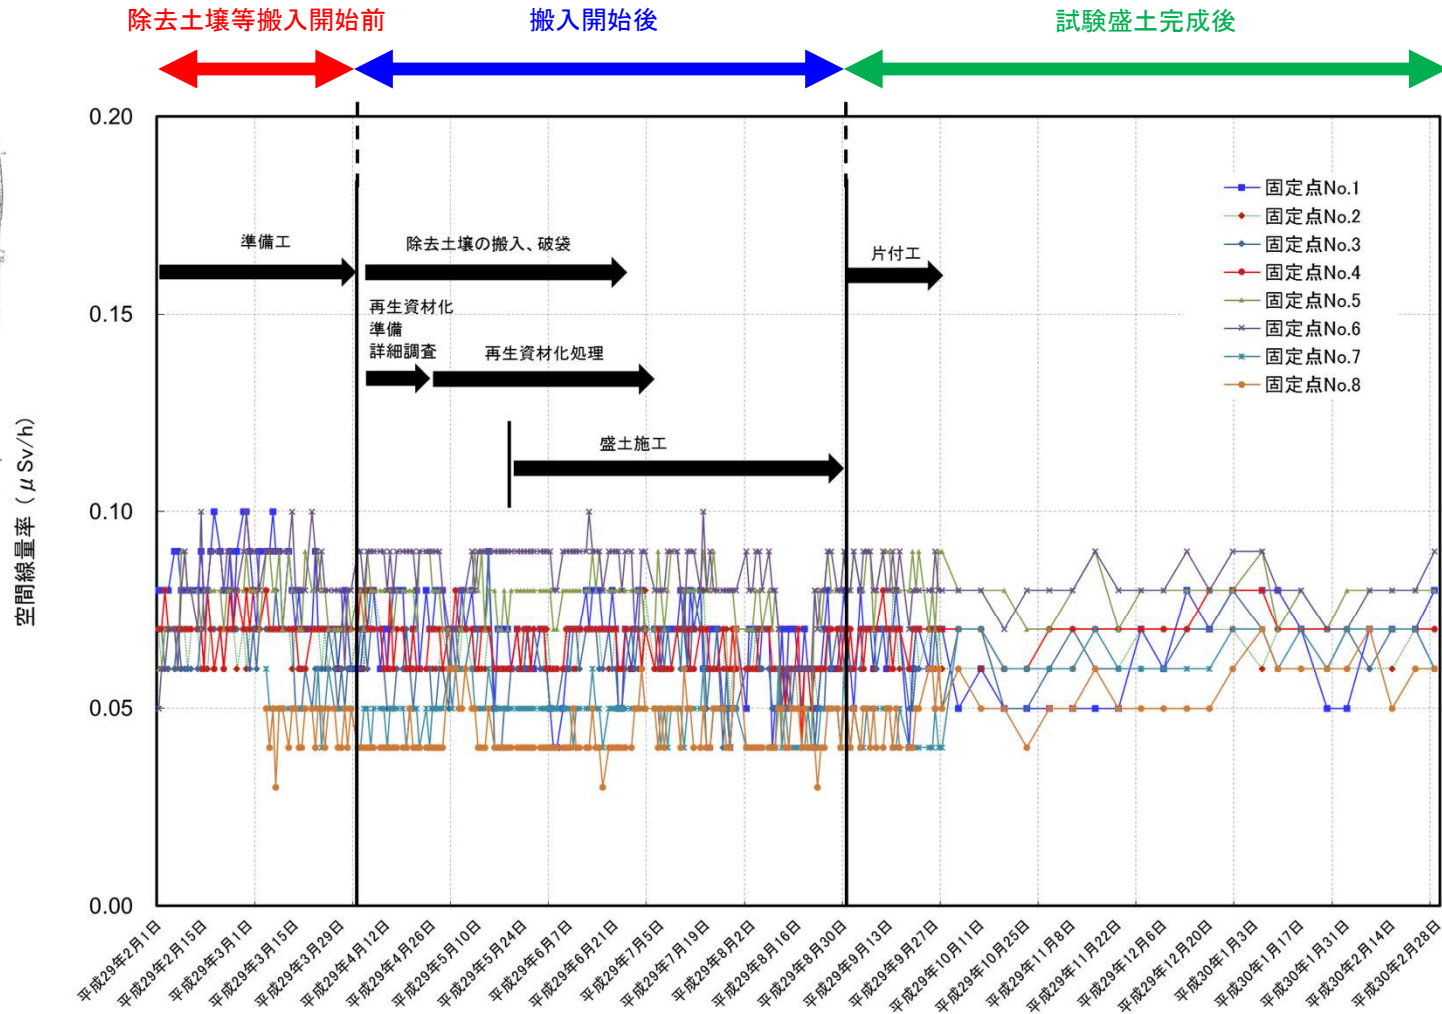
敷地境界 空間線量率

- NaIシンチサーベイメータにより、6地点（のべ8方向）での測定を実施。
- 片付工を完了した平成29年10月以降は、測定頻度を週1度程度として測定を実施（測定位置は変更なし）。
- 除去土壌搬入・破袋開始前から、空間線量率は概ね0.04~0.09  $\mu\text{Sv/h}$ 程度であり、大きくは変動していない。

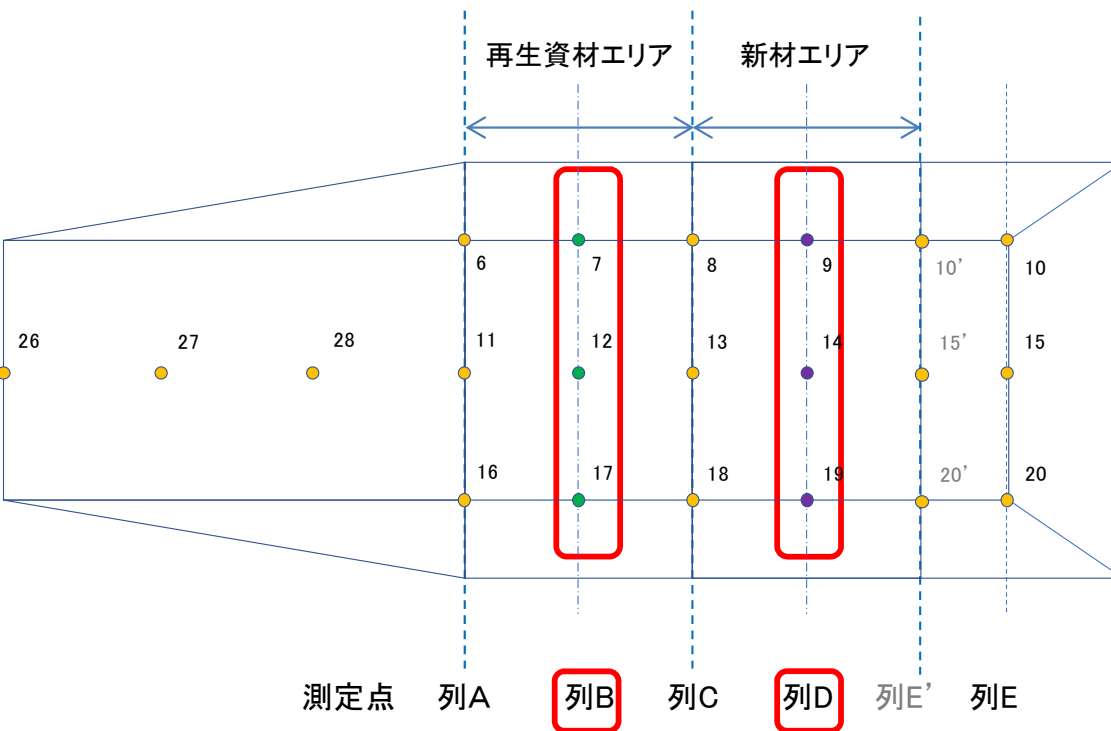
盛土における空間線量率の測定点

※列Bおよび列Dは、第7回検討会で報告したデータの箇所

- 平成29年8月末に盛土が完成し、その後、片付工を完了した平成29年10月以降、試験盛土上の空間線量率を左下図の位置で測定。(ただし、列E'は平成29年9月までの測定点)
- 再生資材エリア及び新材エリアの測定点のうち、列B及び列Dの平均値の時系列をグラフ化(右下図)。
- 第7回検討会報告時と同様に、空間線量率は概ねバックグラウンドの空間線量率と同等の $0.05 \sim 0.06 \mu\text{Sv/h}$ であり、その変動は、敷地境界における空間線量率の変動幅(概ね $0.04 \sim 0.09 \mu\text{Sv/h}$ )の範囲内である。

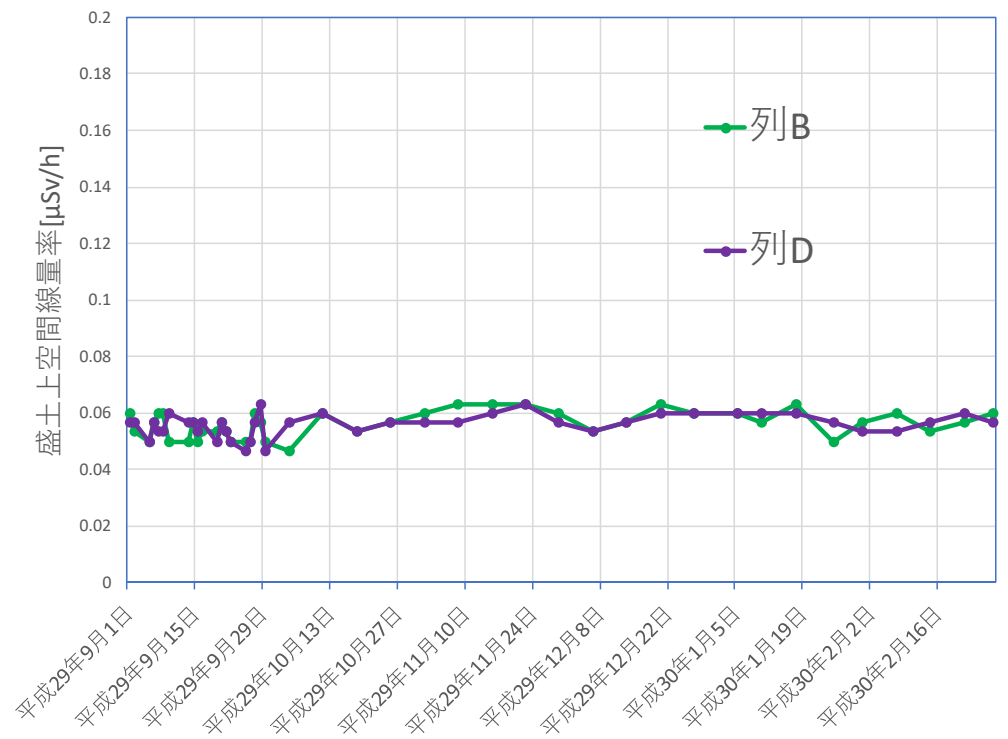
盛土の空間線量率時系列

(列BはNo.7,12,17、列DはNo.9,14,19の平均値)

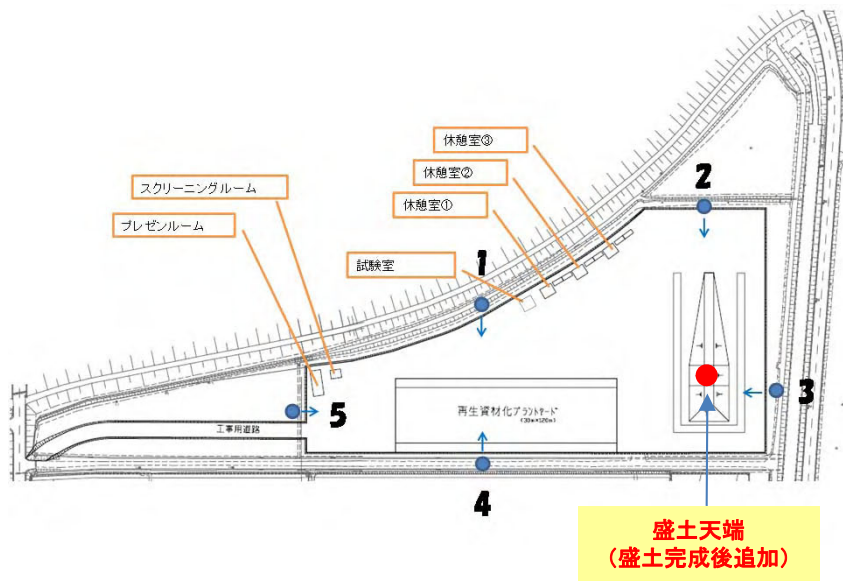
大気中放射能濃度用ダスト採取位置及び吸引方向

(図は平成29年8月までの実証ヤード平面図)

- ダストサンプラにより吸引・捕集したダストを、Ge半導体検出器分析により放射能濃度測定。
- 基本的に1週間連続吸引したダストを1検体とし、概ね検出下限値が $5E-11$ Bq/cm<sup>3</sup>程度以下となるよう、Ge半導体検出器による分析時間数を設定。
- 片付工終了後の平成29年10月以降は、測定を1ヶ月1検体とし、また、採取場所に盛土天端の再生材エリア中央(図中赤丸)を追加。
- 大気中放射能濃度は除去土壌搬入前から盛土完成以降、平成30年2月末までは大きくは変動していない。
- 盛土天端では、Cs-134は全て検出下限値未満で、Cs-137は敷地境界における測定結果と同程度である。

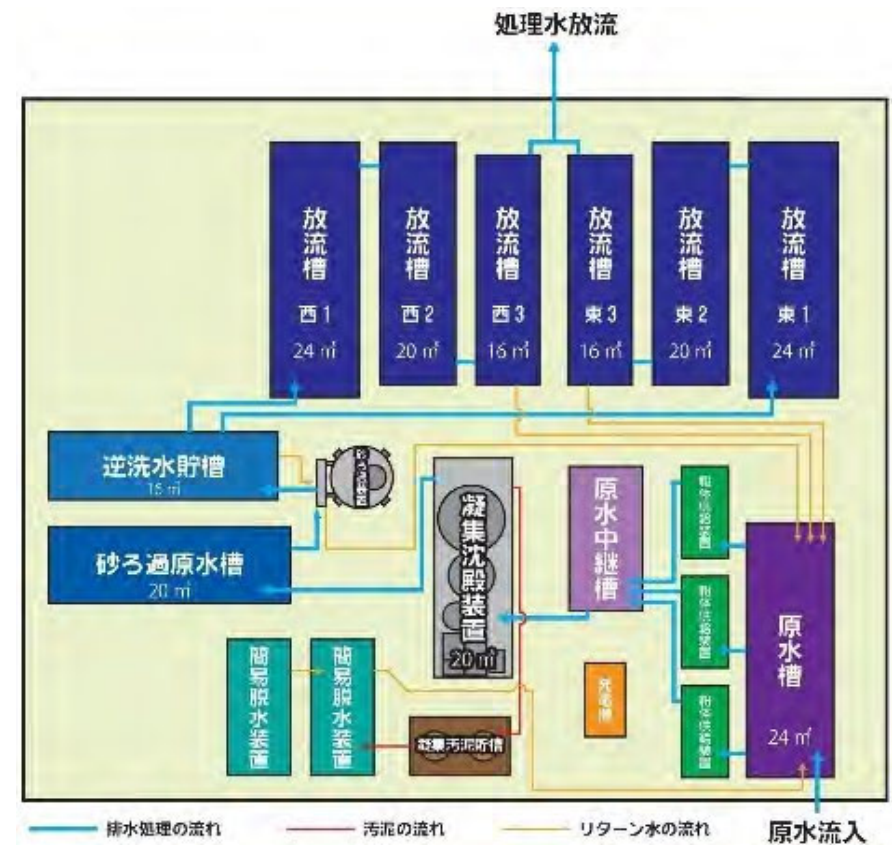
排水処理設備図

- 降雨等により発生した水等の排水を処理するため、排水処理設備を設置。
- 凝縮沈殿処理、pH調整及び砂ろ過を実施後、南相馬市関連の排水基準に従い、公共水域へ放流。

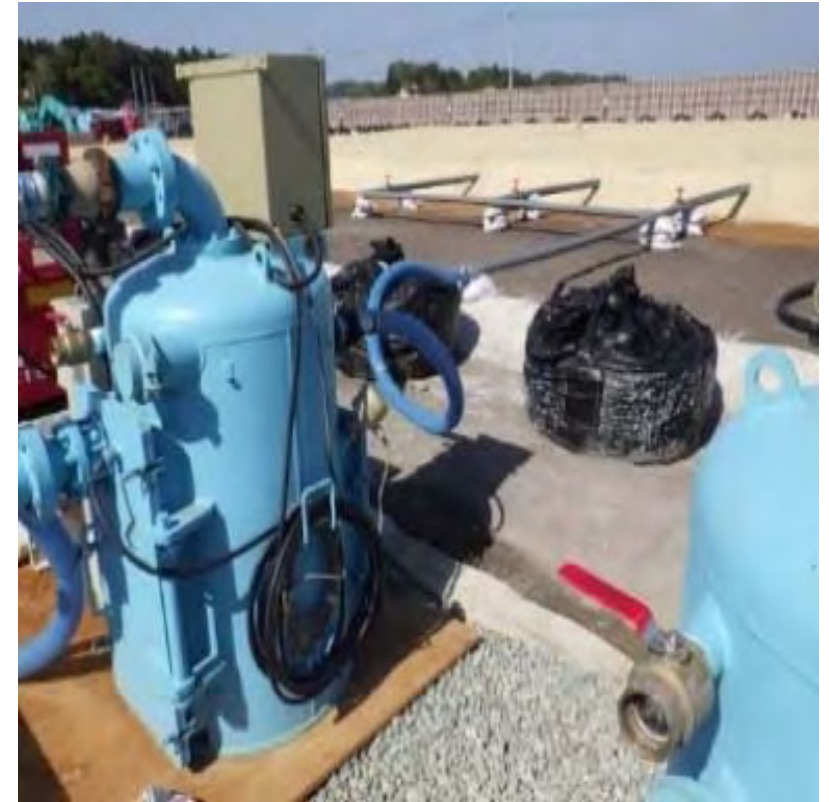
- 浸透水集水設備により、試験盛土の内部を浸透する雨水等を、再生資材部分と新材部分に分けて盛土底部で集水
- 集水層に溜まった浸透水を、ポンプを用いてタンクに集水・採取

浸透水の集水設備の概観

- 浸透水の放射能濃度の測定はGe半導体分析器により実施。
- 平成29年8月末に盛土が完成し、その後、平成29年9月から平成30年2月末まで上記の分析結果はすべて**検出下限値未満**。(検出下限値 Cs-134:0.248~0.293Bq/L、Cs-137:0.287~0.331Bq/L)
- 再生資材を利用した盛土の浸透水中に含まれる放射性物質の濃度が、検出下限値未満であることを確認した。

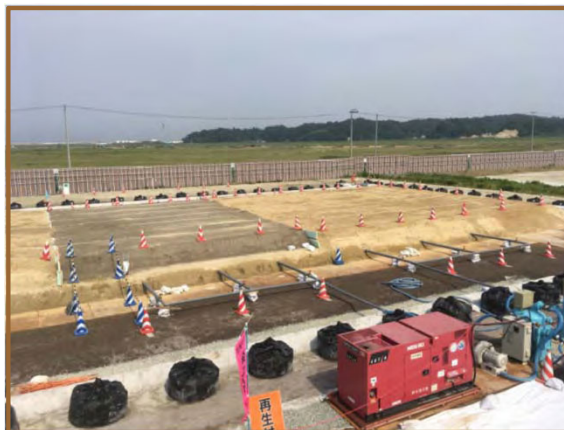
盛土施工状況(2層目)

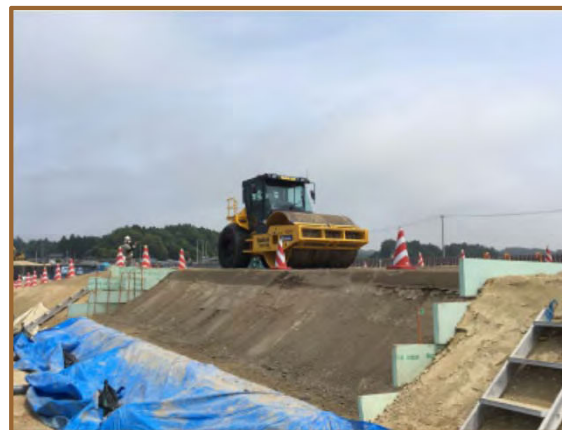
転圧状況(4層目)

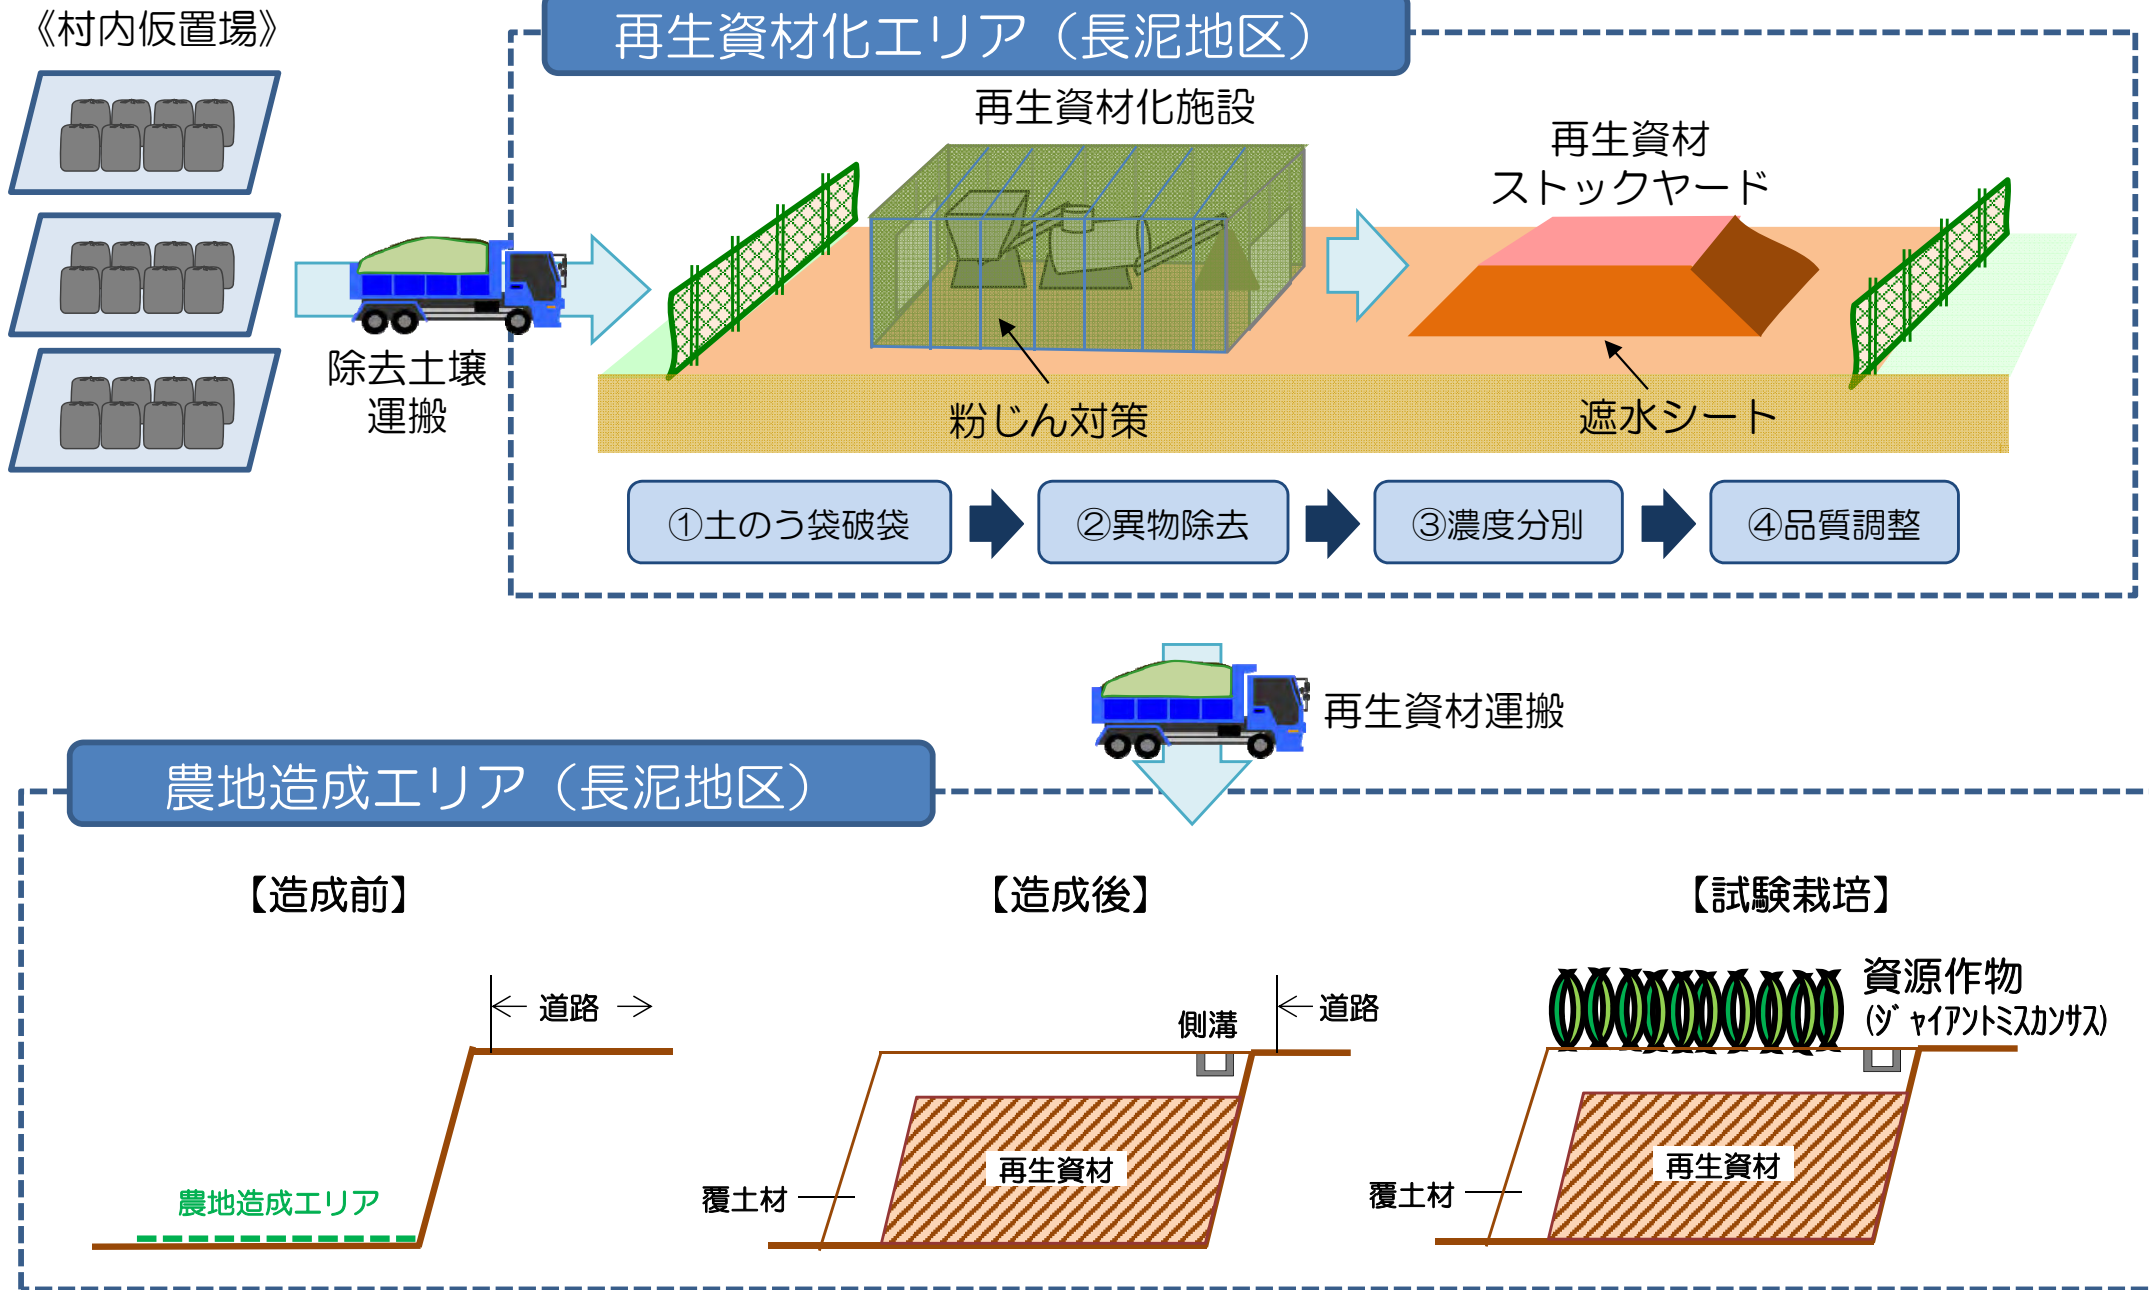
- 飯舘村長泥地区において、村内仮置場に保管されている除去土壌を再生資材化し、農地造成の実証事業を行う。
- 実証事業は長泥地区内の2つのエリアで実施
  - 除去土壌の再生資材化施設及び資材のストックヤードのエリア
  - 農地造成を行うエリア
- 村内仮置場の除去土壌を再生資材化施設において、大型土のう袋の破袋、異物除去、放射能濃度分別等により再生資材化
- 再生資材を農地造成エリアに運搬し、農地の嵩上げ材として利用
- 造成した農地において、園芸作物、資源作物の試験栽培を実施

※実証事業中は適宜、放射線モニタリング等を実施
